La cure de Saint-Sigismond à Saint-Maurice

François-Olivier DUBUIS

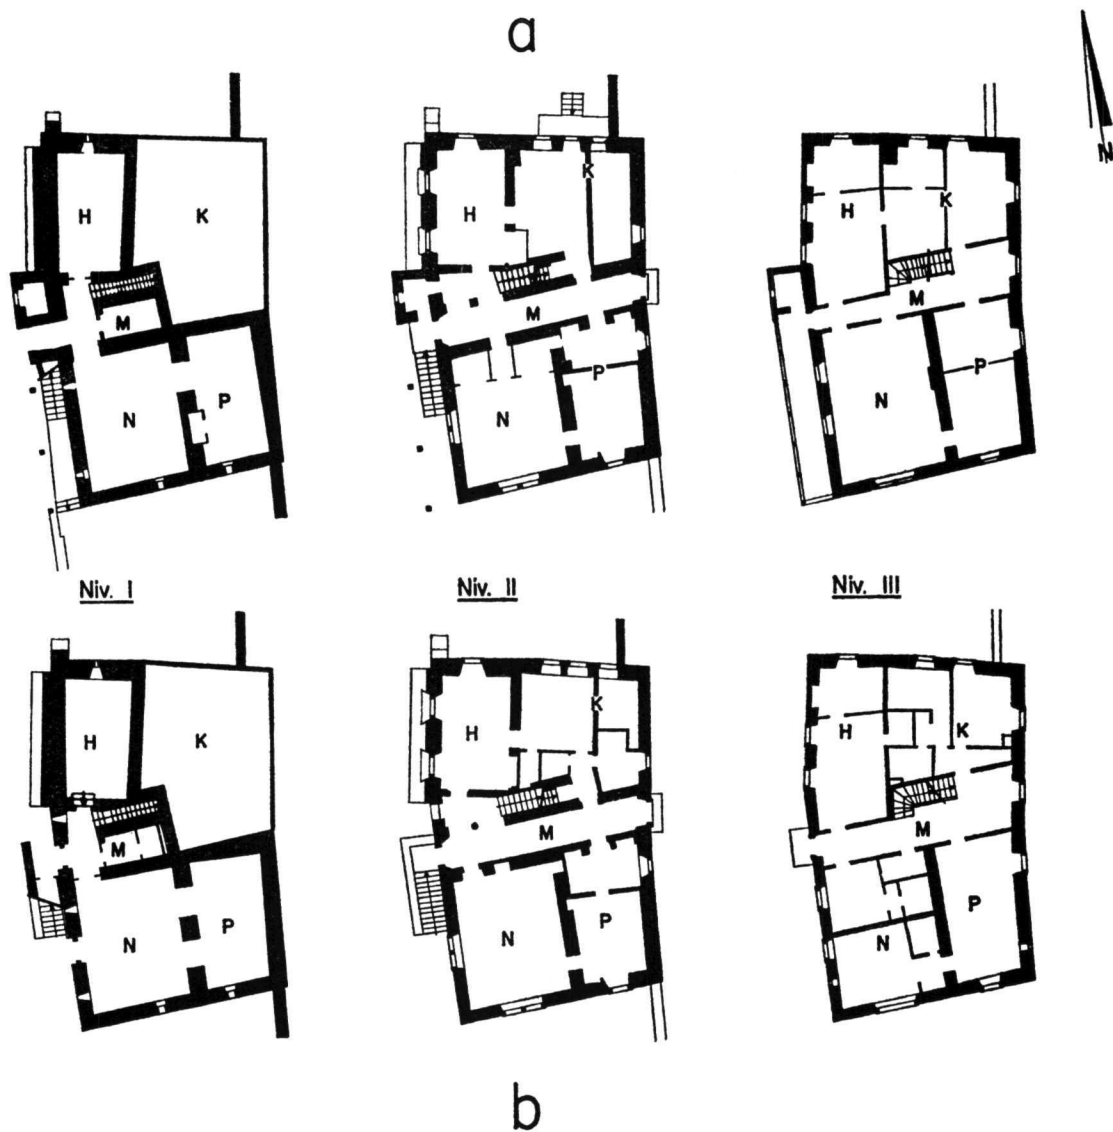
Fig. 5. — La restauration de 1972-1974. Echelle 1 : 400.

a) état avant la restauration (niv. I-III) ; b) état après la restauration (niv. I-III).

⁸³ L'ouverture donnant de l'allée dans la chambre H a été déplacée au XIX^e siècle. Les piédroits de l'ancienne porte ont été alors réutilisés sous un linteau moderne, pour créer une porte entre la cuisine K et le jardin. La récente restauration a rétabli ses montants à leur place primitive, avec un linteau de pierre taillée (voir fig. 5, a et b, niv. II).

(Voir fig. 5, a ; pl. I, d)

- Fig. 5 Nous remercions M. Jean-Michel Rouiller qui nous a fourni les éléments nécessaires à la comparaison représentée par cette figure.

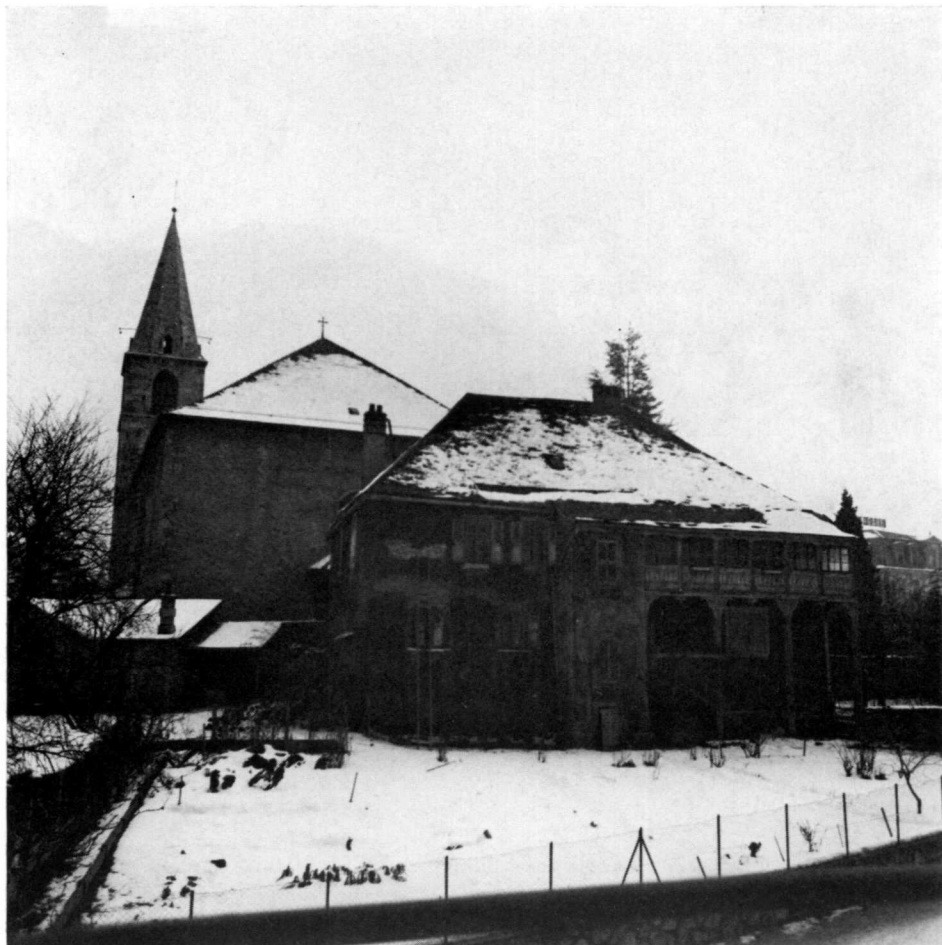
Pl. X. — La cure et l'église Saint-Sigismond (de l'ouest, avant la restauration).
Photo Service des Monuments historiques, février 1972.

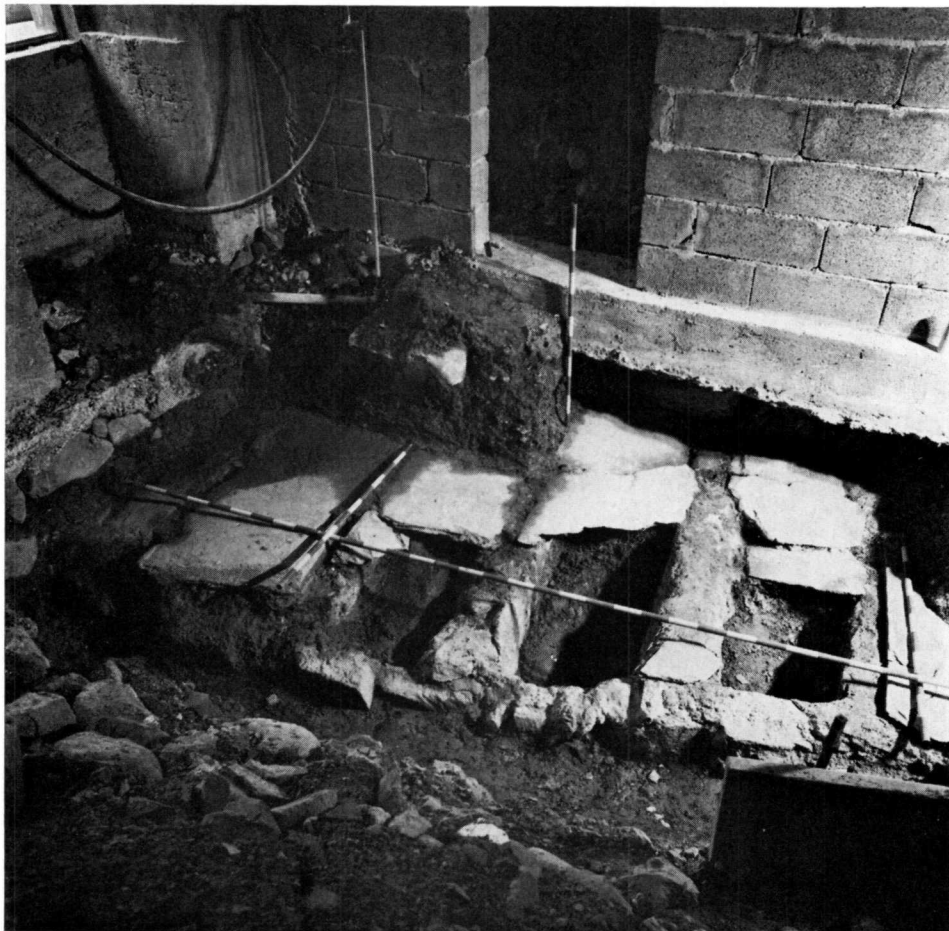
Pl. XI. — Rangée de tombes sous le local K, partie nord.
Photo Service des Monuments historiques, 1972.

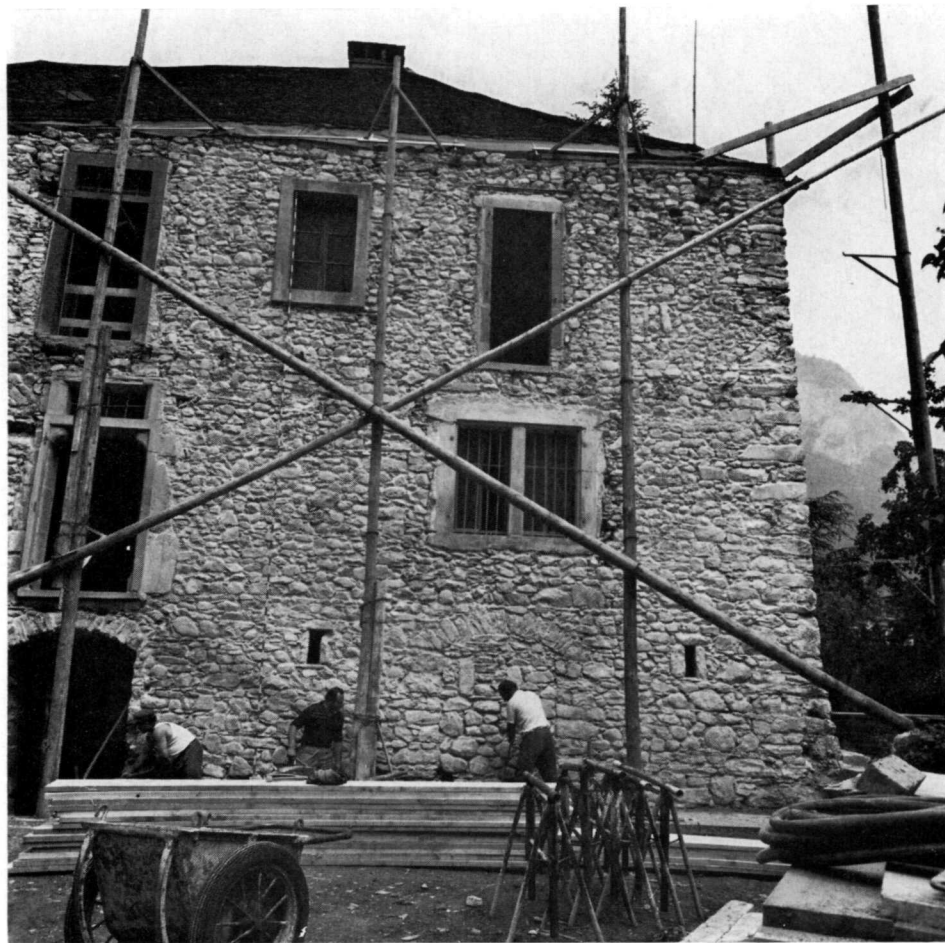
Pl. XII. — Façade ouest, partie sud, après le décrépiage.
Photo Service des Monuments historiques, 1972.
